Gästehaus Villa Elsässer

Villa Elsässer, Höhenblick 37 FFM

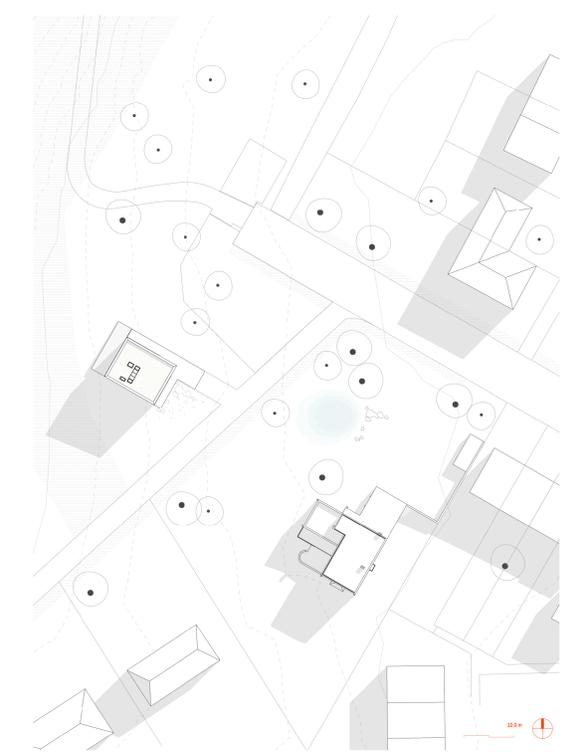
Lageplan | M 1:500

Am Rande der Siedlung Höhenblick aus weiss verputzten Volumen, liegt die Villa Elsässer aus dunkelrot gebranntem Backstein. Einstmals wurde die Garage des Hauses abgebrochen und durch einen eingeschossigen, grösseren Baukörper ersetzt, der nicht den Qualitäten der originalen Siedlung entspricht. Um die Villa am Rande der Siedlung zu betonen und wieder erlebbar zu machen, wird das eingeschossige Gebäude abgebrochen und vor der Villa eine Grünfläche etabliert. Das Gästehaus, welches mit seiner klaren Formensprache Bezug auf die Bauten des „Neuen Frankfurt“ nimmt, gibt der Villa genug Raum und stellt sich ihr im angrenzenden Grünraum gegenüber, ohne jedoch den Bezug zu verlieren. Der Neubau wird als Holzbau erstellt, der sich Dank Vorfertigung schnell errichten lässt. Wie in Zeiten des „Neuen Frankfurt“ neue Materialien und Fertigungstechniken für eine schnelle Herstellung von Wohnraum erprobt wurden, so kann der Holzbau als die moderne und nachhaltige Antwort auf diese Frage gesehen werden. Im Kontrast zu den massiven verputzten und gemauerten Fassaden der Siedlung und der Villa kommt eine leichte Fassade mit einer Vorsatzschale aus Chromstahlblech zum Einsatz, welches zum einen den Grünraum widerspiegelt und zum anderen ein Eindeutiges, modernes Gegenüber zur Villa schafft, ohne in Konkurrenz mit ihr zu treten. Der in drei Spuren organisierte Grundriss gibt dem Haus eine klare Struktur. Im Erdgeschoss befindet sich, angegliedert an eine Eingangsgloggia, das gemeinschaftliche Zentrum des Hauses als zweigeschossiges, grosszügiges Volumen mit Blick in den Grünraum. Zudem ist hier die barrierefreie Einheit verortet. In den Obergeschossen befinden sich die Gästeräume, die zentral erschlossen jeweils ein eigenes Bad und eine Loggia zugeschaltet haben.

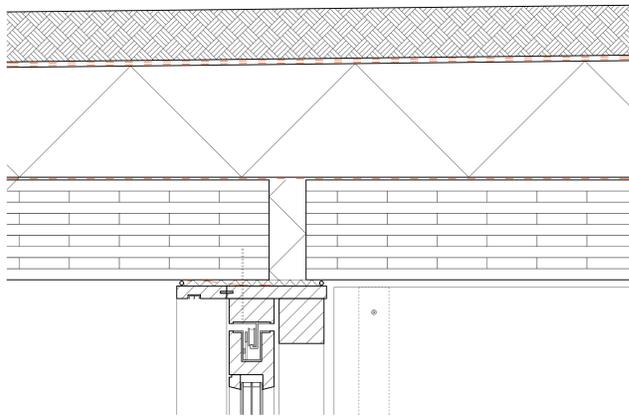
Detail 1, 2 | Dach | M 1:5

Dachaufbau
 von Oben nach Unten
 Substrat für extensive Dachbegrünung 100mm
 Randseitig umlaufender Kiesstreifen mit Lochblechprofil abgetrennt 300mm
 Filtervlies aus Polyester/ Polypropylen 1mm
 Dränschicht, beidseitiger Vliesstoff 20mm
 Elastomerbitumenbahn, 2-lagig, kreuzweise überlappend verlegt ges. 8mm
 trittfeste Wärmedämmung incl. Gefälle i. m. 180mm
 Dampfbremse elastomerbitumen 3mm
 Brettsper Holzdecke, Unterseite in Sichtqualität 200mm

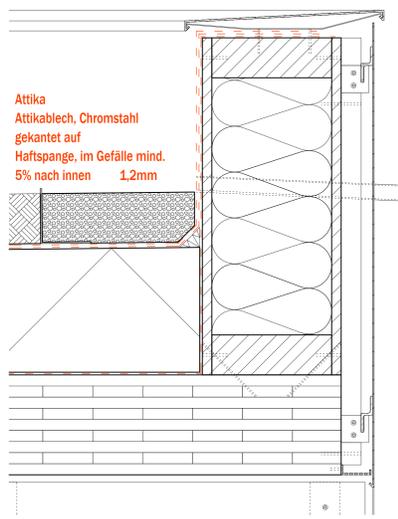
Attika
 Attikablech, Chromstahl
 gekantet auf
 Haftspange, im Gefälle mind.
 5% nach innen 1,2mm

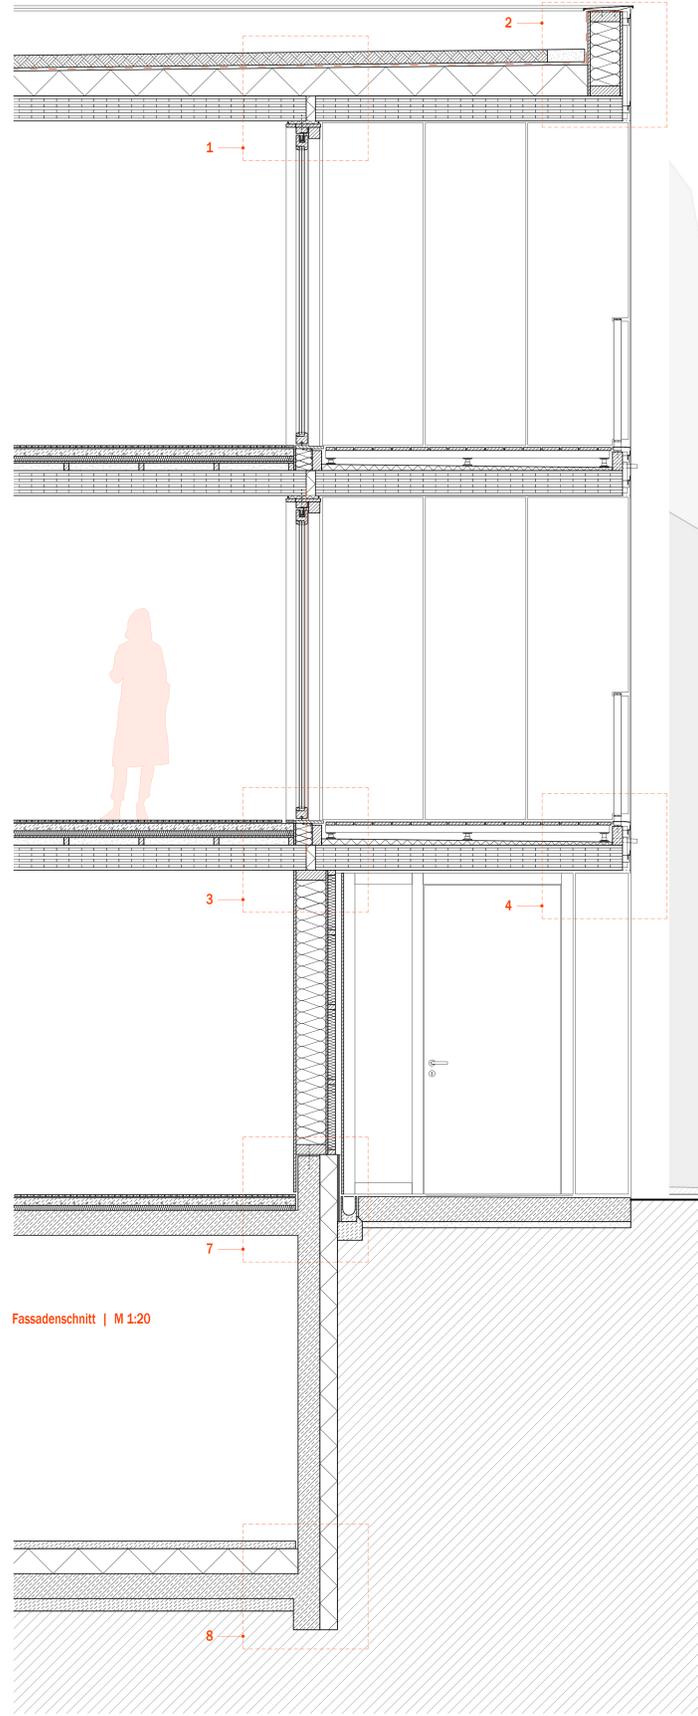
Fassadenschnitt | M 1:20

Wandaufbau
 von Innen nach Aussen
 Dreischichtplatte, innen Sichtqualität,
 keine Astlöcher, geordnetes Schraubenbild, V2A Schrauben Torx Antrieb 19mm
 Holzständer KVH Fichte 240x80mm,
 ausgedämmt mit Mineralwolle WL 032 240mm
 OSB 4 Platte, wirksam als Dampfbremse
 mit abgeklebten Stößen 15mm
 Konterlattung 60x40mm,
 Mineralwolle WL 032 60mm
 diffusionsoffene Fassadenbahn, UV-beständiges
 Polyestervlies 2mm
 Hinterlüftung, stehende Lattung 60x40

Aussenwandverkleidung im Bereich Loggia
 Dreischichtplatte, Sichtqualität, keine Astlöcher,
 geordnetes Schraubenbild, V2A Schrauben Torx
 Antrieb 19mm an Konterlattung verschraubt

Aussenwandverkleidung im Bereich Fassade
 V2A Stahlblech 4mm seitlich an Lattung verschraubt als
 Tragkonstruktion für
 Fassadenbekleidung 60mm
 Chromstahlblech, Fugenbreite mind.
 15mm für Materialausdehnung,
 rückseitig Z-Stahl punktuell
 aufgeschweisst als Tragprofil 3mm

Loggia
 Terrassendiele 24x140mm, sichtbar
 geschraubt, V2A Schrauben mit Torx Getriebe 24mm
 Staketengeländer aus 60x10mm Flachstahl,
 Pulverbeschichtet RAL 7016 Anthrazitgrau
 seitlich in KVH Ständer befestigt, mittig
 Fusspunkt mit Stahlblech, verschraubt auf
 BSP Decke

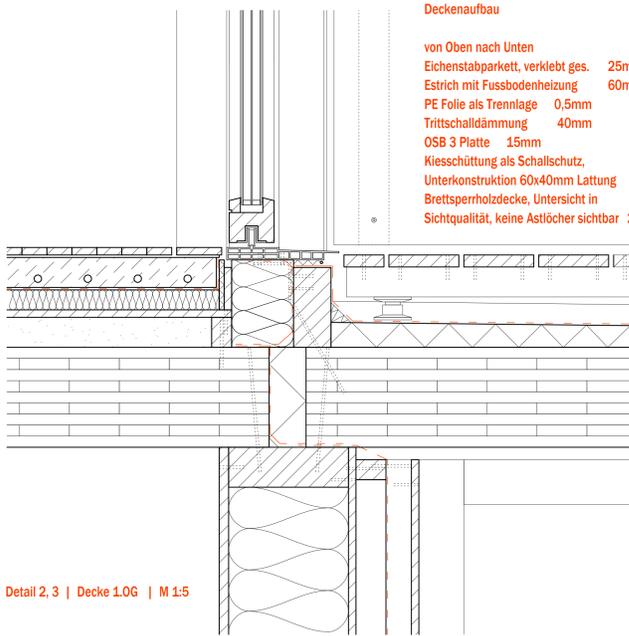
Detail 2, 3 | Decke 1.06 | M 1:5

Deckenaufbau

von Oben nach Unten
 Eichenstabparkett, verklebt ges. 25mm
 Estrich mit Fussbodenheizung 60mm
 PE Folie als Trennlage 0,5mm
 Trittschalldämmung 40mm
 OSB 3 Platte 15mm
 Kiesschüttung als Schallschutz,
 Unterkonstruktion 60x40mm Lattung 60mm
 Brettsper Holzdecke, Untersicht in
 Sichtqualität, keine Astlöcher sichtbar 200mm

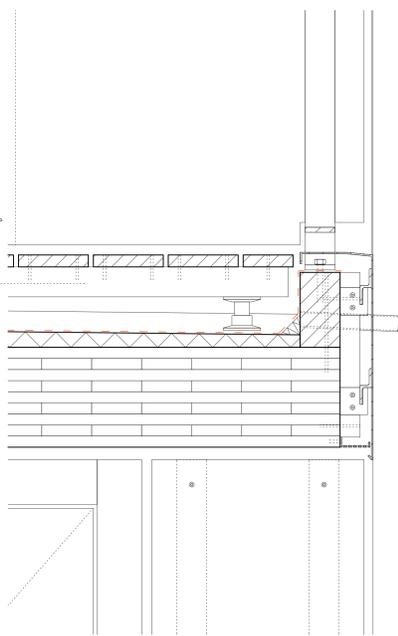
Detail 6 | Geländer, Horizontalschnitt | M 1:5

Loggia

von Oben nach Unten
 Terrassendiele 24x140mm, sichtbar
 geschraubt, V2A Schrauben mit Torx Getriebe 24mm
 Tragkonstruktion 60x80mm KVH 60mm
 Stelzlager, höhenverstellbar auf Neoprenlager Elastomerbitumenbahn, 2-lagig,
 kreuzweise überlappend verlegt ges. 8mm
 Gefälledämmung, trittfest, i. m. 40mm
 Brettsper Holzdecke, Unterseite in Sichtqualität, keine Astlöcher 200mm
 Staketengeländer aus 60x10mm Flachstahl,
 Pulverbeschichtet RAL 7016 Anthrazitgrau, seitlich in KVH Ständer befestigt,
 mittig Fusspunkt mit Stahlblech, verschraubt auf BSP Decke

Wandaufbau
 von Innen nach Aussen
 Dreischichtplatte, innen Sichtqualität, keine Astlöcher, geordnetes Schraubenbild, V2A
 Schrauben Torx Antrieb 19mm
 Holzständer KVH Fichte 240x80mm, ausgedämmt mit Mineralwolle WL 032 240mm
 OSB 4 Platte, wirksam als Dampfbremse mit abgeklebten Stößen 15mm
 Konterlattung 60x40mm,
 Mineralwolle WL 032 60mm
 diffusionsoffene Fassadenbahn, UV-beständiges Polyestervlies 2mm
 Hinterlüftung, stehende Lattung 60x40
Aussenwandverkleidung im Bereich Loggia
 Dreischichtplatte, Sichtqualität, keine Astlöcher, geordnetes Schraubenbild, V2A
 Schrauben Torx Antrieb 19mm an Konterlattung verschraubt

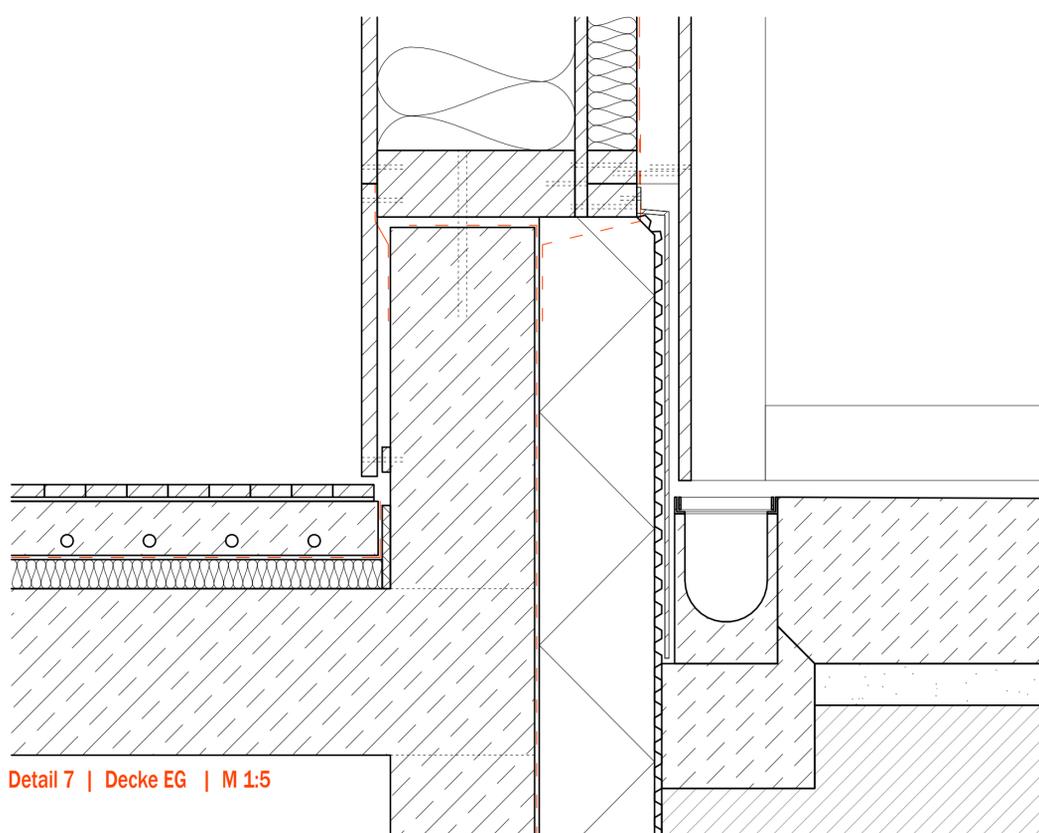
Detail 7 | Decke EG | M 1:5

Deckenaufbau Erdgeschoss

von Oben nach Unten

Eichenstabparkett, verklebt ges. 25mm
 Estrich mit Fussbodenheizung 60mm
 PE Folie als Trennlage 0,5mm
 Trittschalldämmung 40mm
 Stahlbetondecke XC4 XF1 WF C 25/30 200mm

Wandaufbau

von Innen nach Aussen

Dreischichtplatte, innen Sichtqualität, keine Astlöcher, geordnetes Schraubenbild, V2A Schrauben Torx Antrieb 19mm Holzständer KVH Fichte 240x80mm, ausgedämmt mit Mineralwolle WLG 032 240mm OSB 4 Platte, wirksam als Dampfbremse mit abgeklebten Stößen 15mm Konterlattung 60x40mm, Mineralwolle WLG 032 60mm diffusionsoffene Fassadenbahn, UV-beständiges Polyestervlies 2mm Hinterlüftung, stehende Lattung 60x40

Außen im Eingangsbereich Dreischichtplatte, Sichtqualität, keine Astlöcher, geordnetes Schraubenbild, V2A Schrauben Torx Antrieb 19mm an Konterlattung verschraubt

Sockel

Perimeterdämmung EPS WLG 032 140 mm Abdichtung Drainagefolie Fassadenrinne Fußboden im Eingangsbereich wassergebundene Decke

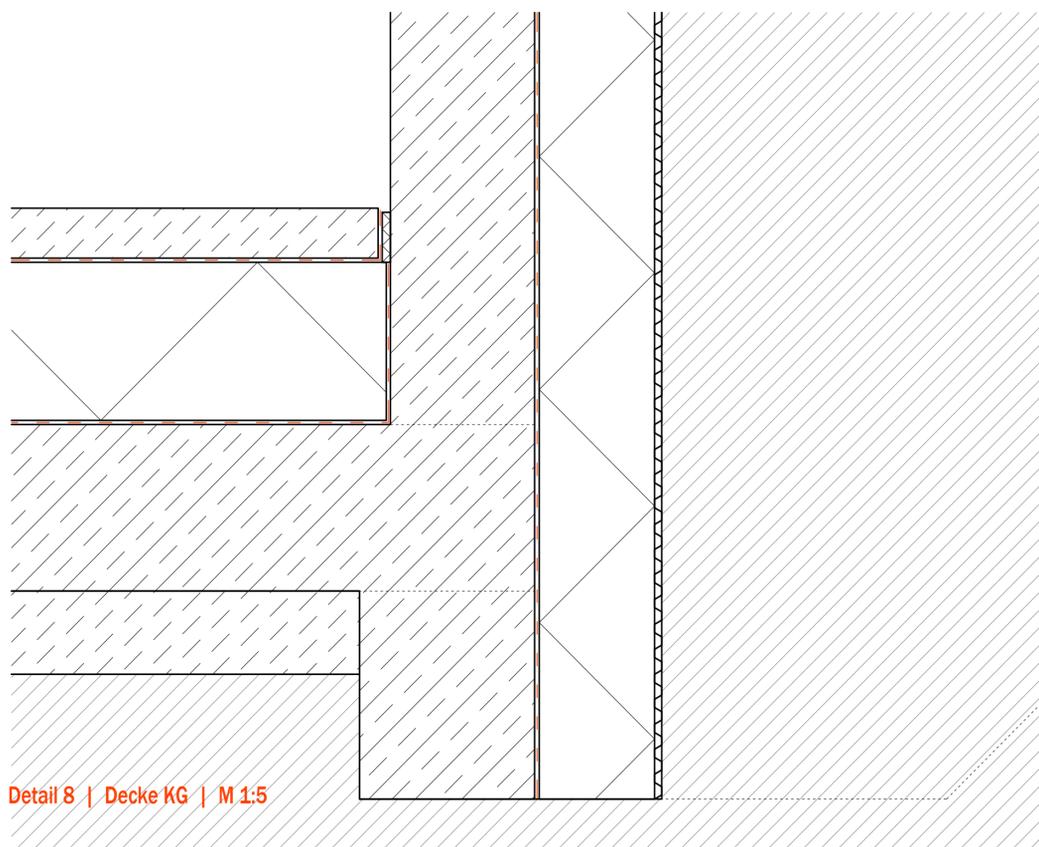
Detail 8 | Decke KG | M 1:5

Fundamentaufbau

von Oben nach Unten
 Estrich 60mm
 PE Folie als Trennlage 0,5mm
 trittfeste Wärmedämmung 200mm
 Stahlbetonfundamentplatte XC2 WF C 25/30 200mm
 Magerbeton 100mm
